## WICHTIGE INFORMATIONEN ZUM SICHERHEITSRÜCKRUF

### **Rückrufmeldung für Omni-Block 1.1" Varianten mit Seriennummer von 20050xxx bis 22304xxx:**

## Identifizierung Ihres Omni – Block Modells

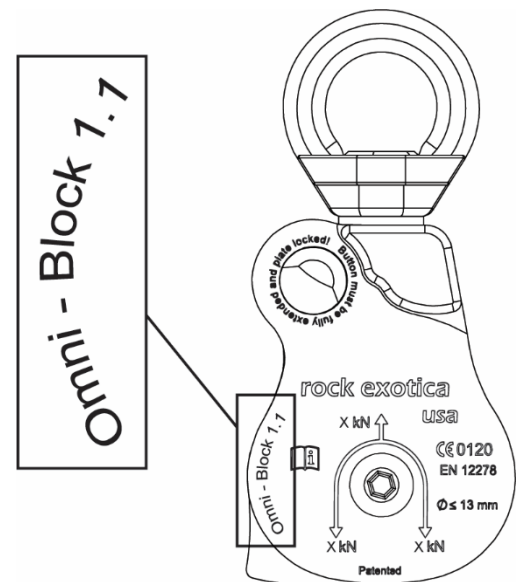
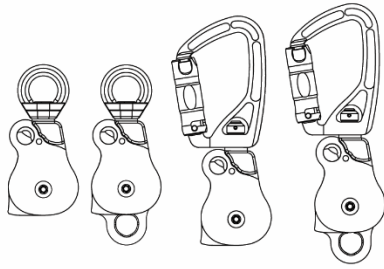
**1.1" P54~ Prefix**

**1.5" P51~ Prefix**

**2.0" P53~ Prefix**

**2.6" MHP~ Prefix  
P55 ~ Prefix**

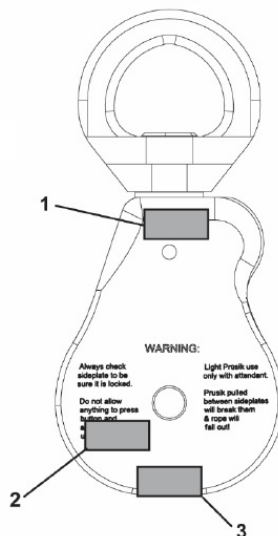
**2 2 0 0 1 X X X X X**

Jahr

Tag der  
Produktion

**Verschiedene  
Positionen von  
Seriennummer:**

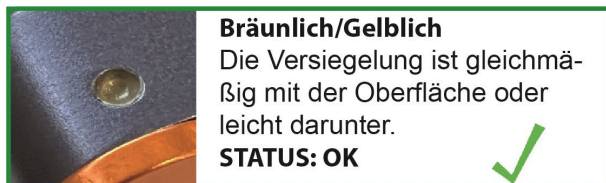
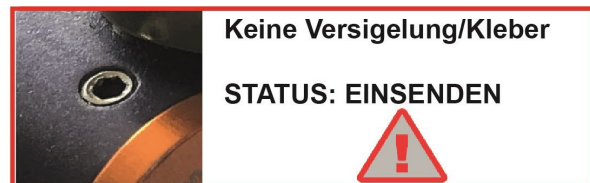
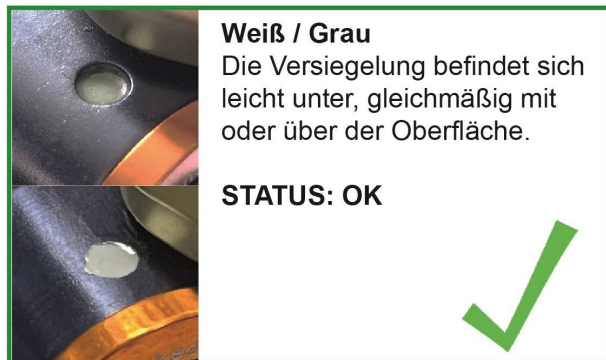
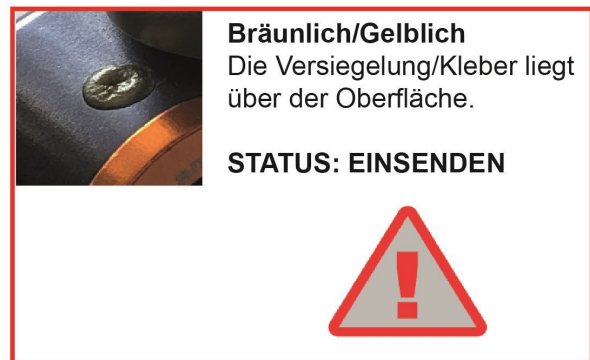
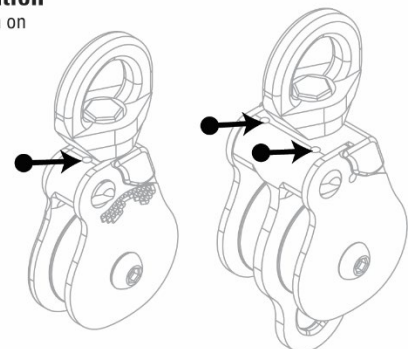
## Inspektionskriterien (von 2018 bis heute)

Die nachstehenden Prüfkriterien gelten für Omni-Blöcke, die von etwa 2018 bis zum aktuellen Datum hergestellt wurden. Die Seriennummer für diesen Zeitraum beginnt mit **18001xxx**.

**Set Screw Location**  
is above each button on the Omni

- Ermitteln Sie die Position der Madenschraube(n) an Ihrem Omni-Block.
- Vergleichen Sie die Bilder in den Prüfkriterien mit Ihrem Omni-Block.
- Befolgen Sie die Inspektionsanweisungen, um festzustellen, ob Sie Ihren Omniblock zur zusätzlichen Inspektion durch rock exotica und ggf. zur Reparatur einschicken müssen.

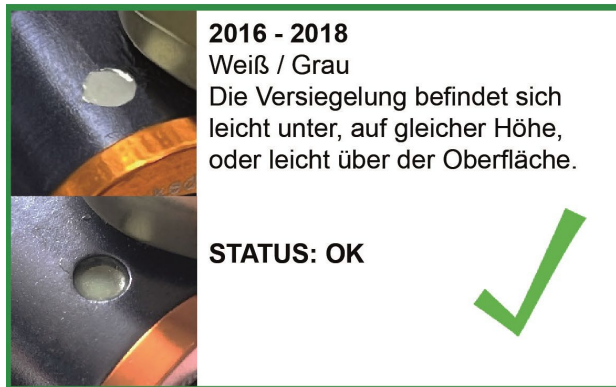
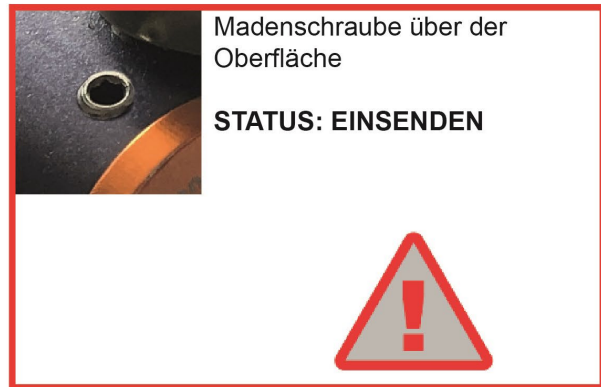
## Inspektionsbewertung (vor 2018)

Die nachstehenden Prüfkriterien gelten für Omni-Blöcke, die vor 2018 hergestellt wurden. Die Seriennummer, die diesem Zeitraum entspricht, umfasst alle Herstellungsdaten an oder vor **17365xxx**.

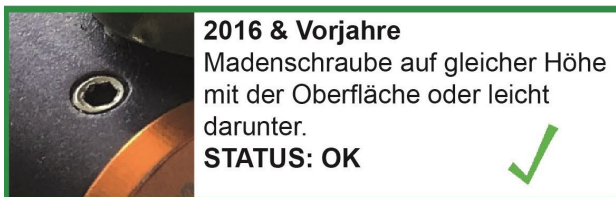
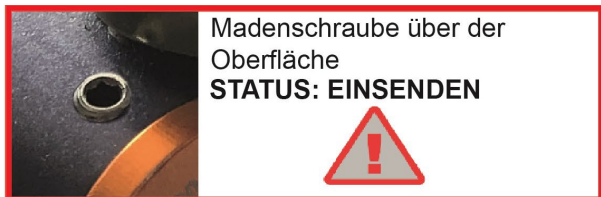
## Inspektionsbewertung (vor 2016)

Omni-Blöcke vor etwa 2016 wurden auf eine etwas andere Weise hergestellt. Die Madenschraube hat eine Gewindegewissung, aber keine sichtbare Versiegelung oder Kleber. Die korrekte Position der Madenschraube ist die gleiche wie bei allen späteren Omni-Blöcken. Sie sollte leicht unterhalb der Oberfläche sein (siehe Bilder). Wenn Ihre Madenschraube nicht unter der Oberfläche ist, senden Sie den Omni-Block bitte an uns zurück und wir werden ihn reparieren. Die Seriennummer, die diesem Zeitraum entspricht, umfasst alle Herstellungsdaten an oder vor 15365xxx.
